របាយការណ៍វាយតម្លៃហេតុប៉ះពាល់បរិស្ថាន និងសង្គមពេញលេញ

(ESIA)

លើគម្រោងធ្វើអាជីវកម្ម និងប្រើប្រាស់ថ្នាំបោះ

ក្រុមហ៊ុន Kampot Cement Co.,Ltd (KCC)

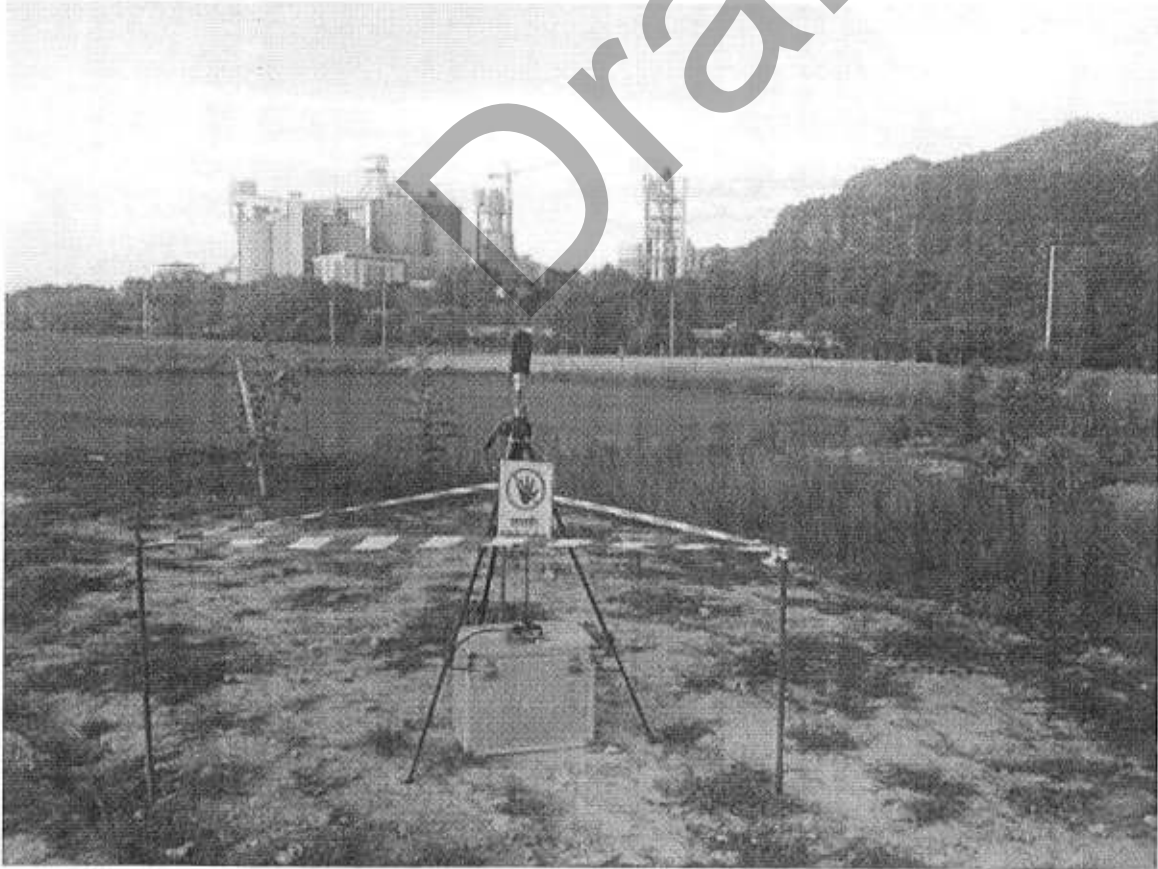
រូបភាព4 ៖ ឧបករណ៍វាស់កម្រិតសំឡេង
