ជំពូកទី ៦

៦. ហេតុប៉ះពាល់បរិស្ថាន និង វិធានការបន្ថយបន្ថយ

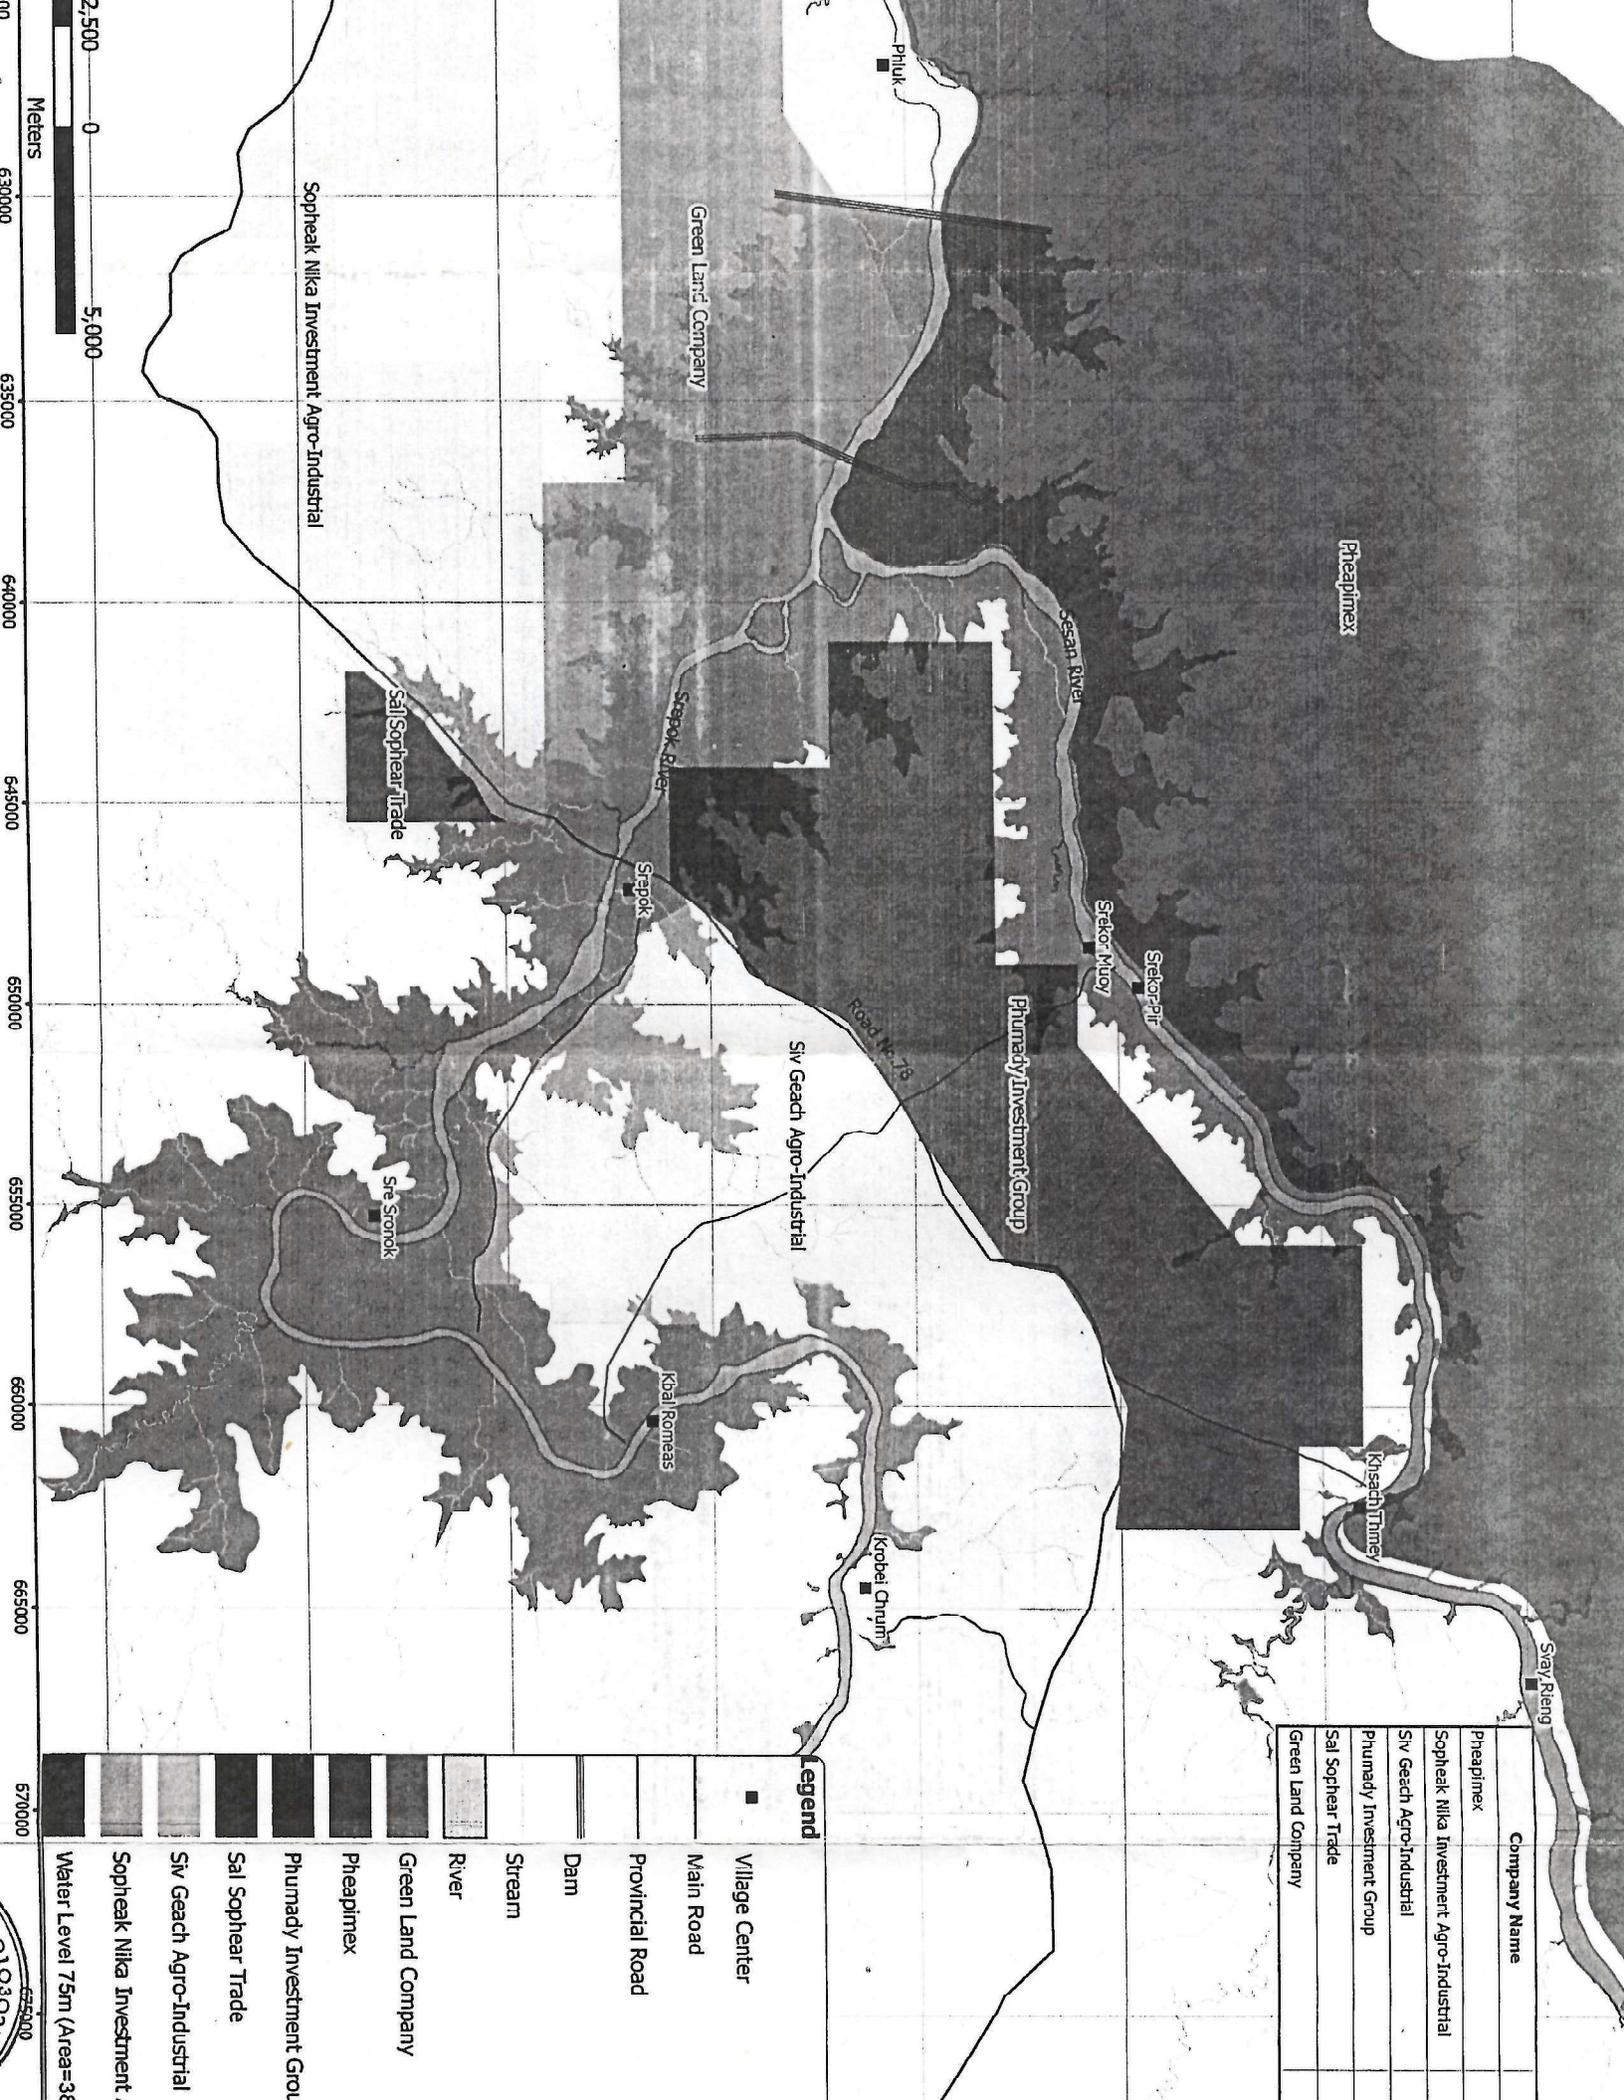
Company Name
Pheapimex
Sopheap Nika Investment Agro-Industrial
Siv Geach Agro-Industrial
Phumady Investment Group
Sal Sophear Trade
Green Land Company

- Village Center
- Main Road
- Provincial Road
- Dam
- Stream
- River
- Green Land Company
- Pheapimex
- Phumady Investment Group
- Sal Sophear Trade
- Siv Geach Agro-Industrial
- Sopheap Nika Investment
- Water Level 75m (Area=38)

No.	ឈ្មោះក្រុមហ៊ុន	និយាមក	
		X_	Y_
1	Pheapimex	630718	1500958
		637726	1498241
		639064	1503103
		647135	1504363
		654280	1509343
		656012	1512807
		662882	1510603
2	Phumady Investment Group	644102	1494020
		644100	1498000
		641000	1498000
		641000	1502000
		649000	1502000
		649000	1504000
		651000	1504000
		656000	1508000
		656000	1511000
		661000	1511000
		661000	1509402
		663031	1509402
		663031	1504840
		660019	1505170
		656828	1503575
		656517	1502368
		650445	1498388
		649258	1495985
		648229	1495527
		3	Siv Geach Agro-Industrial
647435	1494552		
648285	1495482		
649072	1495789		
650465	1498343		
656463	1502187		
656734	1503366		
660023	1505133		
664762	1504555		
665211	1504555		
664705	1501000		
659354	1500010		
659354	1500010		
657000	1500000		
657000	1495000		
658000	1495000		
658000	1491000		
657000	1491000		
657000	1489141		
656335	1489144		
653499	1489522		
653365	1490794		
649817	1492769		
649817	1492769		
649817	1492769

No.	ឈ្មោះក្រុមហ៊ុន	និយាមកា	
		X_	Y_
4	Sopheak Nika Investment Agro-Industrial	623000	1491000
		622881	1486514
		625023	1486115
		627610	1485100
		628730	1483563
		631021	1482815
		631000	1485000
		636000	1485000
		635978	1483025
		638609	1483314
		645586	1491000
		634000	1491000
		634000	1486000
		630000	1486000
5	Grand Land Company	623989	1493002
		623989	1497063
		627999	1497063
		631000	1499000
		633977	1500037
		639810	1497110
		640915	1495670
		641913	1494183
		644873	1493587
		645000	1490998
6	Sal Sophear Trade	637027	1491001
		637027	1493002
		641736	1486564
		642936	1488030
		644462	1489248
		645477	1490089
		645477	1486097
		641736	1486097

Map Datum: Indian_1960_UTM_Zone_48N

អាងស្តុកដែលបានស្នើឡើងរបស់គំរោងវារីអគ្គិសនីសេសានក្រោមទី២នឹងត្រូវលិចលង់ ដីសម្បទាន និង ព្រៃសម្បទានមួយចំនួនដែលមានអដ្ឋាប័ណ្ណត្រឹមត្រូវនៅក្នុងតំបន់ ហើយដែលកំពុងដំណើរការ។ អាងស្តុកនឹងលិចលង់ដីសម្បទានប្រាំកន្លែង និងព្រៃសម្បទានមួយកន្លែង នៅកំរិតខុសៗគ្នាអាស្រ័យតាម FSL របស់អាងស្តុក។ ដីសម្បទានមួយចំនួនផ្សេងទៀតនៅក្នុងតំបន់គំរោងកំពុងស្ថិតនៅក្នុងការរង់ចាំអដ្ឋាប័ណ្ណ។ ផ្ទៃដីសម្បទាន និង ព្រៃសម្បទានដែលលិចលង់ ជាមួយនឹងកំរិតកំពស់ទឹកក្នុងអាង FSL ៧៥ម មានបង្ហាញនៅក្នុងតារាងទី ៤៩។ រូបភាពទី ៣៤ បង្ហាញពីដី និង ព្រៃសម្បទាន ជាមួយនឹងឈ្មោះក្រុមហ៊ុន ផ្ទៃដីសរុប និង ទីតាំង។
